## エ) 香川県の代表的な土砂災害に関する防災風土資源の事例

### ① 小豆島土砂災害跡地（昭和51年）（小豆島町）（表5の番号23）

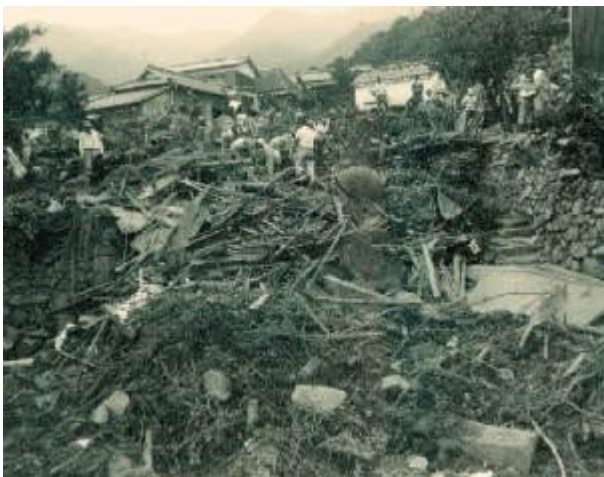
写真1 谷尻地区の被災状況 (香川県提供写真)

昭和51年(1976)9月の台風17号による集中豪雨は、香川県全域に被害をもたらした。その中でも、小豆島町池田の四方指観測所では9月8日12時から9月13日15時までに1,400mmという1年分に匹敵する降雨量を記録しました。この豪雨により、随所で土砂災害が起こり、小豆島町池田の谷尻地区で24名の死者を出すなど、県内各地で合わせて死者50名にのぼる大災害となった。

四国防災八十八話の82話には、谷尻地区の被災状況や自衛隊の捜索活動状況の写真(写真1、2)とともに、台風17号の時、地区総代として土砂災害を経験した人の証言が次のように掲載されている。

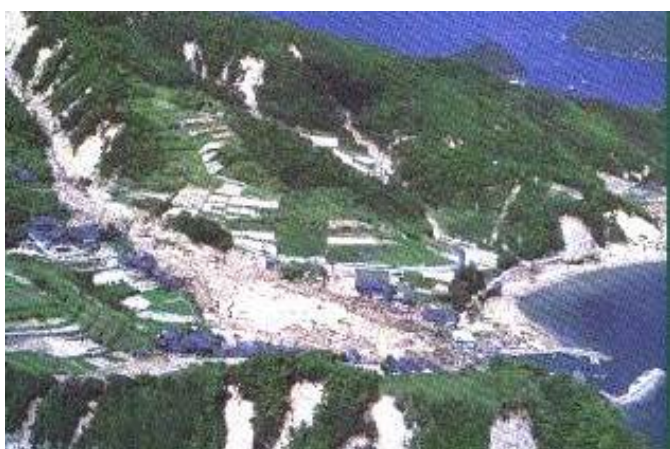
写真 3 谷尻地区の土石流による被災写真

また四国の地盤 88 箇所 83 番-3 の中で 谷尻地区の土石流による被災写真（写真 3）や花崗岩風化してできたマサドの写真 4、さらに図 1 の小豆島地域の地質断面図模式図を示し詳しく解説されている。

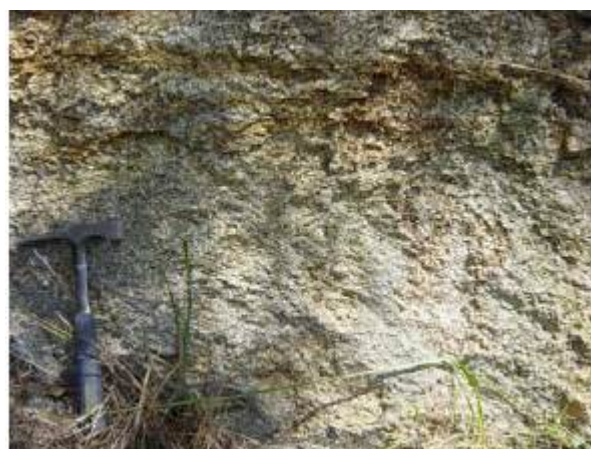
写真 4 岩風化してできたマサド

平成 26 年 8 月豪雨による広島市の安佐北区や安佐南区などの住宅地を襲った土砂災害もマサドが関係している。この住民の方の体験談とともに水に弱いマサドの分布も考えさせる土砂災害であった谷尻地区の小豆島災害は、今後の土砂災害対策を考えるうえで参考となる防災風土資源であるといえる。

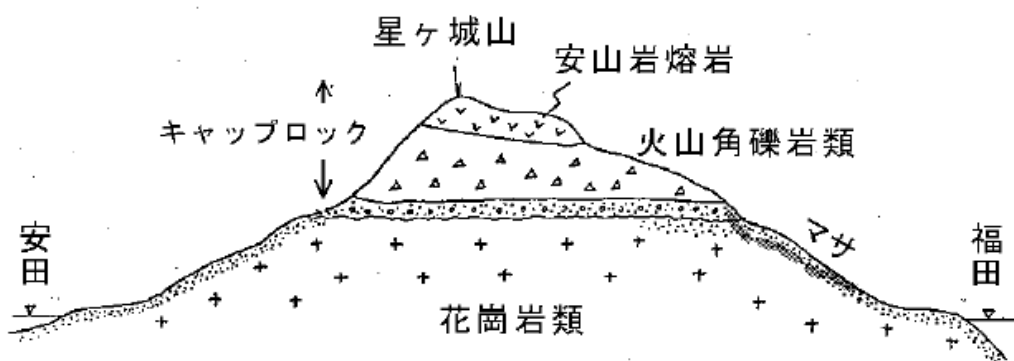
図 1 小豆島地域の地質断面図模式図 (出典：四国の地盤 88 箇所 86 番)
