## ウ) 愛媛県の代表的な土砂災害に関する防災風土資源の事例

### ① 竜神を祀った祠（大崩壊（おおつえ）物語）（東温市）（表5の番号18）

## ② 別子銅山遭難流亡者碑（新居浜市）（表5の番号20）

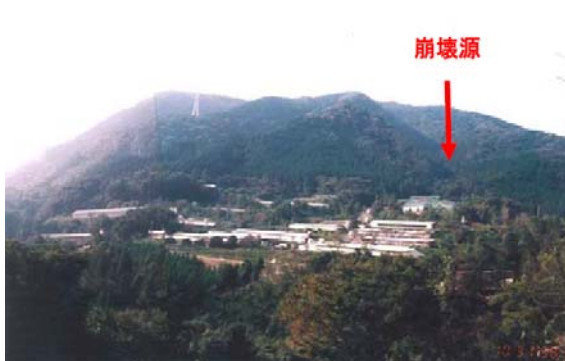
写真1 音田の大崩壊 (長谷川修一氏撮影)

今から200年前（天明～寛政時代（1790年前後）、この地域を襲った豪雨により皿ヶ森の南斜面で大崩壊が発生した。崩壊した土砂は土石流となって下流の音田の集落を飲み込み、本谷川をせき止めた。その場所は、四国の地盤88箇所で図1、写真1、2で場所が具体的に示されている。

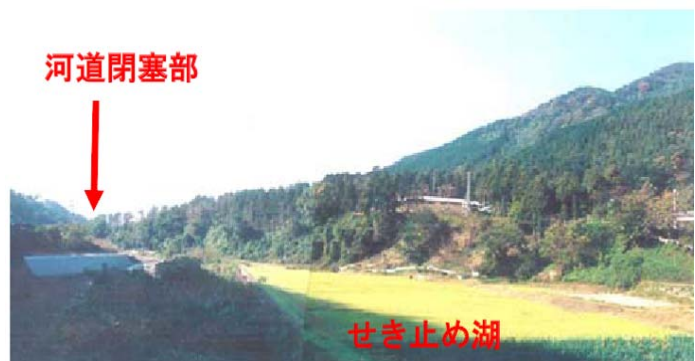
写真2 音田の大崩壊による河道閉塞 (長谷川修一氏撮影)

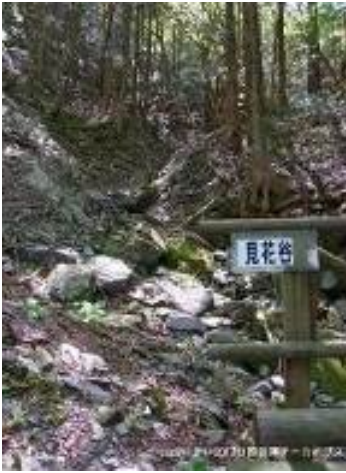
写真3 見花谷

さらに**写真 3、4、5**には、足谷川流域の見花谷・両見谷・風呂屋谷等で山崩れが発生した場所の現地調査写真を掲載している。

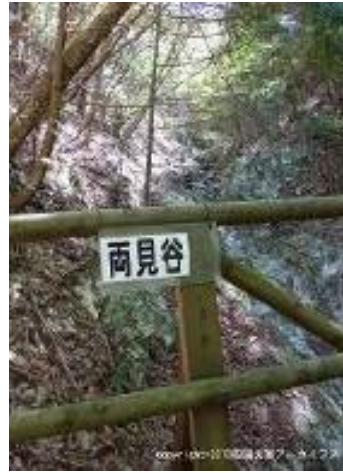
写真4 両見谷

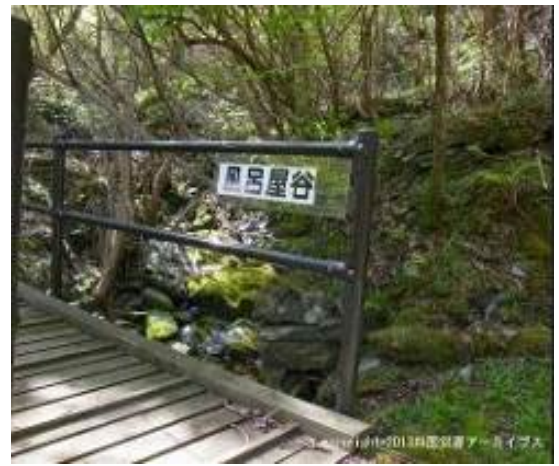
写真5 風呂屋谷

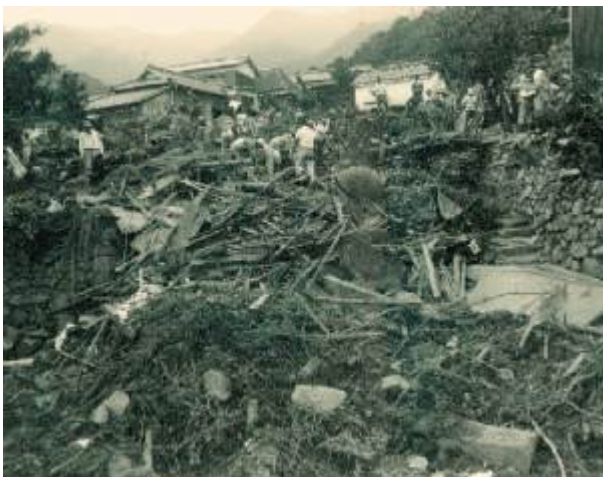
写真1 谷尻地区の被災状況 (香川県提供写真)

四国防災八十八話の82話には、谷尻地区の被災状況や自衛隊の捜索活動状況の写真(写真1、2)とともに、台風17号の時、地区総代として土砂災害を経験した人の証言が次のように掲載されている。
