ウ) 愛媛県の代表的な地震・津波に関する防災風土資源の事例

① 愛南町の安政南海地震津波来襲記録（愛南町）（表 4 の番号 84）

② 宝永津波で被災伝承がある碓神社跡（西条市）（表4の番号88）

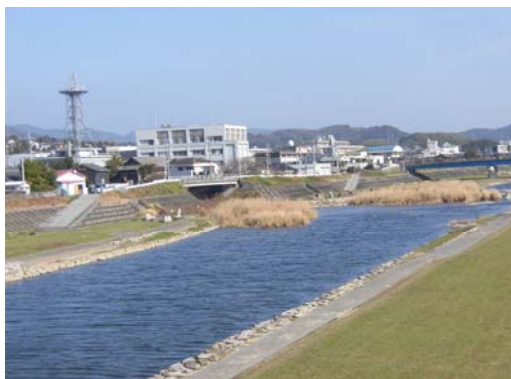
写真 1 僧都川の津波遡上地点付近の様子

安政南海地震の津波襲来記録では第 40 番札所がある愛南町御荘平城を貫流する僧都川（**写真 1**）愛南警察署前付近）まで津波が遡上したされている。また旧城辺町には安政南海地震津波で犠牲者が出たとされる深浦集落がある。さらに海岸沿いにこの集落より東に入り江の奥に向かうと家が流された満倉川の河口に岩木集落が、その少し上流に満倉集落がある。

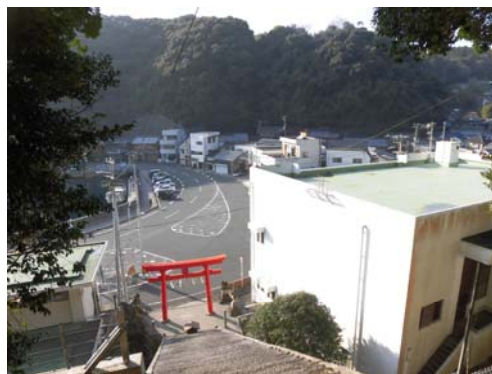
写真 2 旧城辺町の深浦集落の様子

安政南海地震は安政元年（嘉永 7 年）11 月 5 日（1854 年 12 月 24 日）に発生し、紀伊半島から九州地方にかけて震度 V 以上、震源に近い高知・徳島などでは震度 VI の揺れが推定されている[宇佐美（2003）]。この地震に伴う津波により、現在の愛媛県愛南町南端に位置する旧城辺町深浦（**写真 2**）では、死者が出ている。

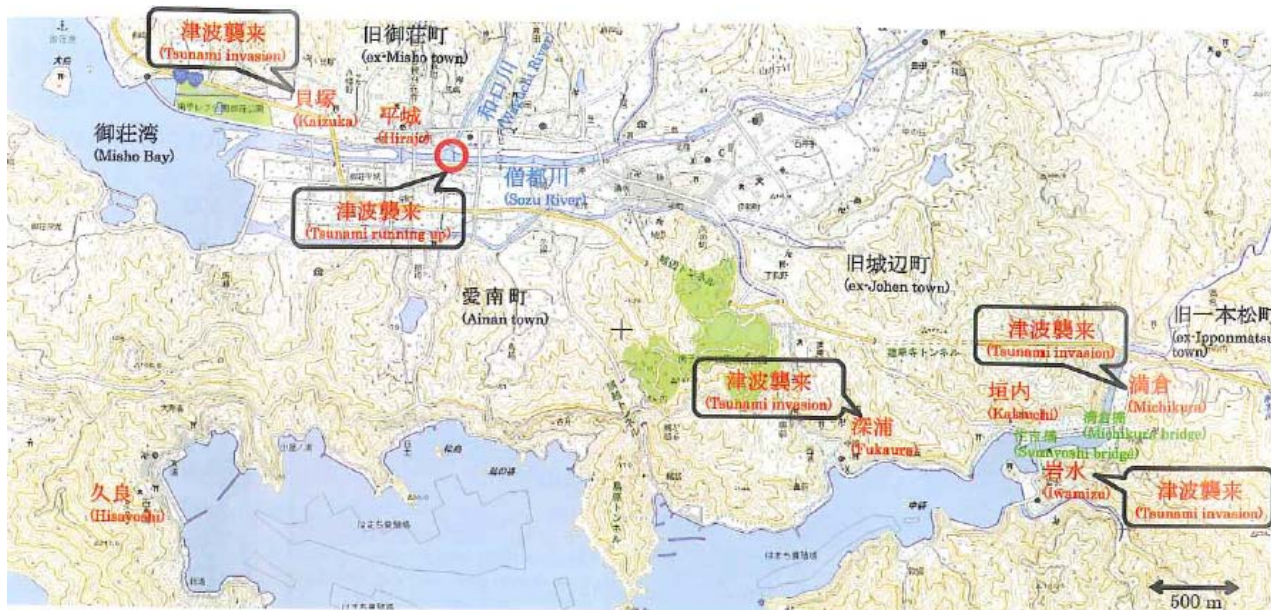
図 1 愛南町の安政南海地震津波来襲位置図

この深浦の被害記録の元になった愛南町正木の蕨岡（わらびおか）家の「蕨岡家文書」の史料などから、弘瀬冬樹、中西一郎が論説「1854 年安政南海地震による愛媛県最南端（愛南町）での地震動・津波被害・地下水変化」（地震第 2 輯第 68 巻（2015））の中で、図 1 の地図を示し、嘉永 7 年（安政元年）（1854 年）に起きた大地震の記録（現代訳）から、愛南町海岸域の津波来襲位置と新田被害を次のように記述している。『海辺には津波が来た。外海浦の内、深浦、岩木、平城村貝塚、満倉の入り口のどこも流された家があった。新田のところは残らず海になり、大破した。和口川が僧都川と合流する所まで海水が来た』という描写がある。深浦、岩木、貝塚、満倉の入り口の位置を図 1 に示す。満倉の入り口（満倉口）の位置は厳密には特定できないが、旧一本松町の海岸線が 120m（すなわち満倉橋から 120m 内陸）であること[一本松町史編集委員会（1979）]を根拠として津波来襲位置を決めた。津波は和口川と僧都川の合流点（図 1 の赤丸）まで遡上した。津波は現在の河口から 1km 以上も浸入したことになる。新田は地震による地盤沈下または地震・津波による堤防の決壊、もしくはその両方の効果で海になったのであろう。なお 1960 年チリ津波は、御荘湾に浸入し、差引き 4m を越す潮位変化により湾一帯が被害を受けた。特に真珠養殖の被害が大きかった[御荘町史編集委員会（1970）]。この時も津波は僧都川を遡上した[愛南町役場（2013、私信）]。』

この記述で示された旧御荘町と旧城辺町、旧一本松町の津波来襲位置を図 1 に示す。

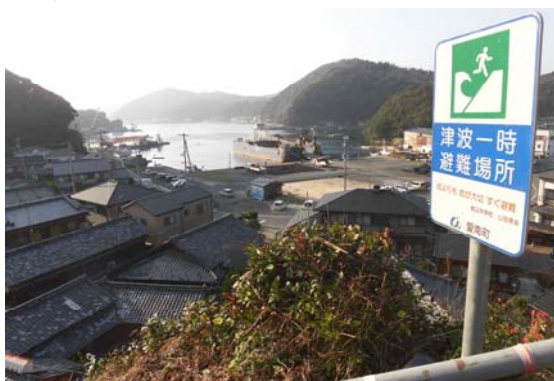
写真 3 避難場所からの岩木集落の様子

また旧城辺町の岩水の海拔 20m の津波避難場所からの岩水集落の様子を撮影したものを**写真 3**に示す。旧一本松町の満倉橋からの満倉集落の状況を**写真 4**に示す。

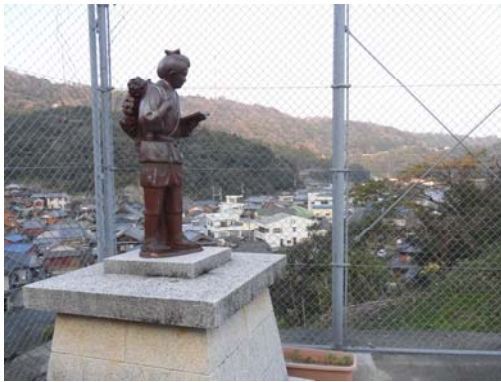
写真5 久良小学校からの久良集落の様子

村上仁士ら（自然災害科学 J. JSNDS15-1、1996）の四国沿岸での歴史津波の津波高によれば、安政南海地震津波の愛南町の津波高は、岩木 3.5-4m、満倉 2-3m、深浦 3-4m、久良 4-5m、貝塚 2-3m と報告されている。**写真 5** に愛南町で最も津波高が高い久良の避難場所の久良小学校からの久良集落の状況を、**写真 6** に養殖筏が広がる久良湾の様子を示す。

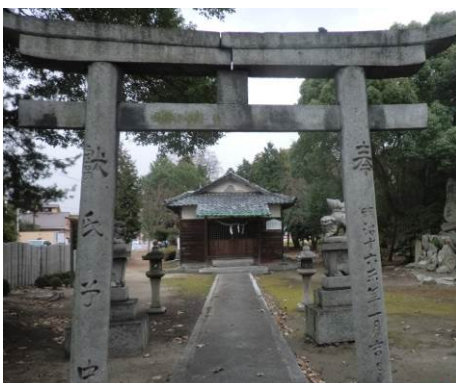
写真1 現在の碓神社(玉津地区)

愛媛県では、四国の瀬戸内海沿岸中央部に位置する西条市に宝永津波で被災したとされる神社の記録がある。それは室川の河口近い玉津地区にある碓神社（写真1）である。

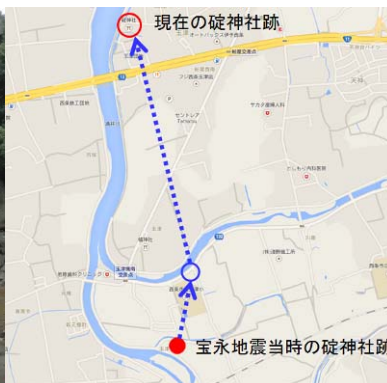
図1 碓神社の移転変遷図

「西条誌」稿本天保十三年(1842)の「明神木村」の項にも「宝永の高潮に破損し今の処に移る。」とある。西条市明神木の干拓でできた低地にあった碓神社は、宝永地震の地震動により地盤沈下し、その翌年の高潮で社殿が浸水したため、社殿が移されたか、あるいは、この宝永地震により地盤沈下した後、津波に襲われ、さらに翌年の高潮による水害がもとで社殿が潮に浸かったため、碓神社の社が遷されたのかは明確でない。その移転は図1に示すように2度移転し現在の場所にあることも分かっている。その宝永津波か翌年の高潮の被災を受けたとされる旧碓神社跡には、現在、小さな祠と石碑（写真2）が建立されている。
